KLIMASCHUTZ-Teilkonzept Baustein3.b

VORHABEN: Teilkonzept-Feinanalyse
Sporthalle der Grundschule „Käthe-Kollwitz“
St. Jakobi-Str. 3-4
39218 Schönebeck (Elbe)

BAUHERR: Stadt Schönebeck (Elbe)
Markt 1, 39218 Schönebeck (Elbe)

DATUM: 14.02.2017

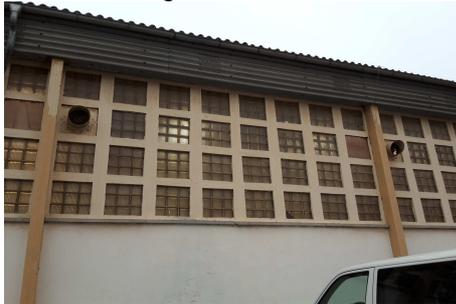
Fassade Ostseite

Die Fassade besitzt entsprechend des Gebäudealters Schäden wie Abplatzungen und Verwitterung des Oberputzes, weiter sind stellenweise Risse in der Fassadenfläche als auch im Sockelbereich erkennbar.

Aufgrund des nicht erfüllten Mindestwärmeschutz und den daraus resultierenden geringen U-Werten der Außenwände, ist eine energetische Sanierung der Fassadenfläche zu empfehlen.

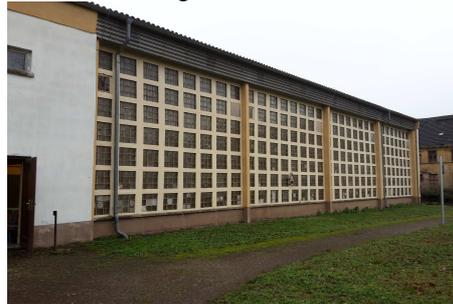
Die Längswand an der Westseite besteht ab Oberkante Sockel aus Stahlbetonfertigteilskelett im Raster von ca. 56,5cm x 56,5 cm zwischen den Stahlstützen der Sporthalle. Die östlich gelegene Längswand besteht ab Oberkante Sockel bis einschließlich einer Höhe von 2,70 m aus Gassilikatsteinen. Darüber erfolgt wiederum die Ausfachung mit Stahlbetonfertigteilelementen und Glasbausteinen.

Fassade Westseite

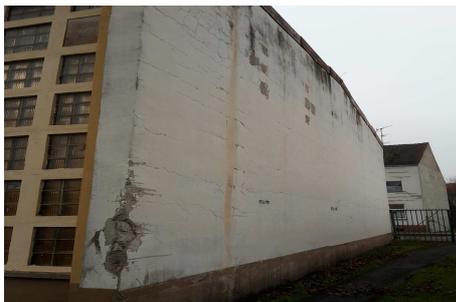
Die Außenwand des Südgiebels und die Sockelbereiche der Längswände bestehen aus verputztem Vollziegelmauerwerk. Die Wandstärken betragen hier 36,5 cm. Die Innenseiten sind in der Regel mit einem ca. 2 cm starken Kalkputz versehen sowie gestrichen. Aus den Bauunterlagen ersichtlich, wurde der nördlich angebaute Trakt mit Betriebsräumen zum Teil aus Vollziegelmauerwerk und den damals üblichen Gassilikatsteinen in MGII hergestellt. Die Oberflächen sind auch hier in der Regel mit einem ca. 2 cm starken Kalkzementputz verputzt sowie gestrichen, mit Ausnahme der gefliesten Sanitärräume.

Giebel Südseite

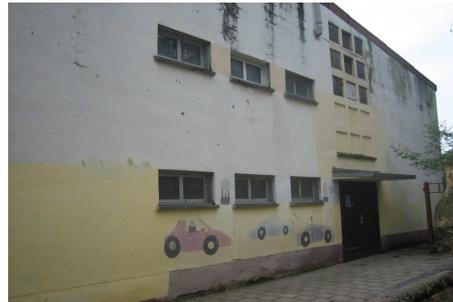
Eingang zur Sporthalle Giebel Nordseite

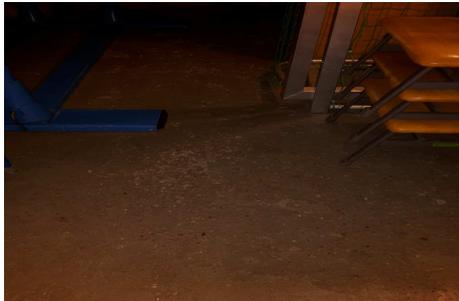
Estrichboden im Bereich Gerätelager EG

- von oben nach unten
 - Estrich bzw. Bodenbelag Fliese oder Terrazzoplatten ca. 60 mm
 - ggf. bituminöse Sperrschicht ca. 5 mm
 - Unterbeton ca. 100 mm
 - kapillarbrechende Kiesschicht ca. 200 mm

erfasster U-Wert = 3.738 W/m²K

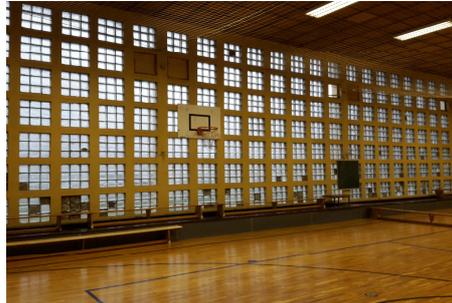
Sportboden der Turnhalle

- von oben nach unten
 - Sportboden (Schwingboden) ca. 100 mm
 - Luftschicht schwach belüftet 50 mm
 - Schutzschicht aus Estrich ca. 50 mm
 - ggf. bituminöse Sperrschicht ca. 10 mm
 - Unterbeton ca. 120 mm
 - Sauberkeitsschicht Kies ca. 150 mm

erfasster U-Wert = 0.893 W/m²K

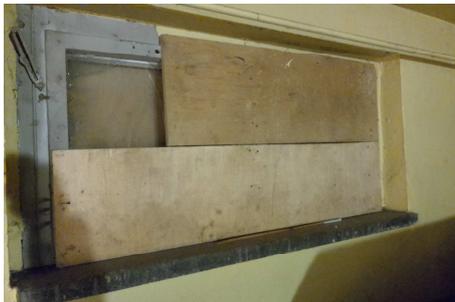
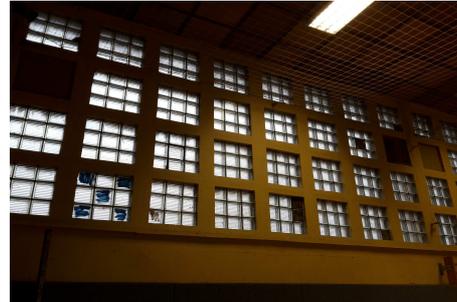
Zur seitlichen Abgrenzung der thermischen Hülle gehören die Fenster. Diese bestehen im Hallenbereich aus in den Stahlbetonskelettelementen eingesetzten Glasbausteinen das Rastermaß beträgt hier ca. 56.6 cm x 56.6 cm. Die Glasbausteine sind in einem schlechten, teilweise sogar zerstörten Zustand. Aufgrund des Zustandes und des hohen Flächenanteils, stellen die Glasbausteine eine größere energetische Schwachstelle dar.

Zerstörte Fenster und Glasbausteine in Turnhalle, teilweise zerstört und provisorisch verschlossen

erfasste U-Werte der Fensterelemente liegen zwischen. 2,1- 3,5 (W/m²k)

Der Austausch der Fenster in Turnhalle und Anbau wird in Verbindung mit einer Außenwanddämmung empfohlen. Energetisch relevant sind auch die beiden Holztüren im Betriebsanbau. Die Türen weisen Gebrauchspuren und verzogene Türflügel, sowie eine nicht vorhandene umlaufende Dichtung auf. Hier besteht die Möglichkeit durch einen Tischlereibetrieb die Türen wieder aufzuarbeiten. Allerdings wird empfohlen das im Zuge einer energetischen Sanierung der Fassade und Fenster auch die Außentüren erneuert werden. Die Kosten des Austausches dürften sich nicht wesentlich von einer Aufarbeitung der Türen unterscheiden.

Die vorhandenen Fenster und Glasbausteinflächen besitzen ein hohes Alter und weisen größtenteils Schäden auf. Sie sollten durch neue Fenster mit hoher Qualität ersetzt werden. **Laut EnEV 2009 wird hier ein Wärmedurchgangskoeffizient $< 1,3 \text{ W}/(\text{m}^2\text{K})$ gefordert (siehe EnEV 2009, Anlage 3, Tabelle 1).**

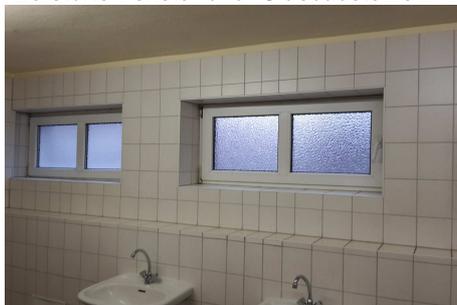
Die im Betriebsanbau ursprünglich verbauten Kastenfenster aus Holz, sind teilweise im Bereich der Sanitär- und Umkleieräume durch Kunststofffenster mit Isolierglas ersetzt worden. Aufgrund des geschätzten Bauteilalters von ca. 20 Jahren und des technisch nicht einwandfreien Zustand der Fenster, ist auch hier eine Sanierung aus energetischer Sicht der Bauteile sinnvoll und angemessen.

Kunststofffenster im Sanitärbereich

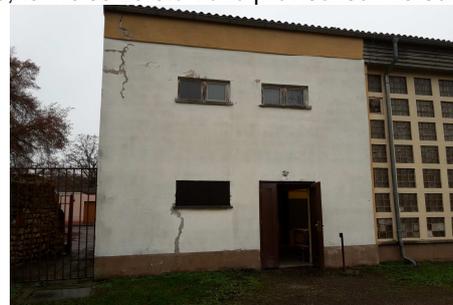
Tür-/ Holzfenster Ausgang Westseite

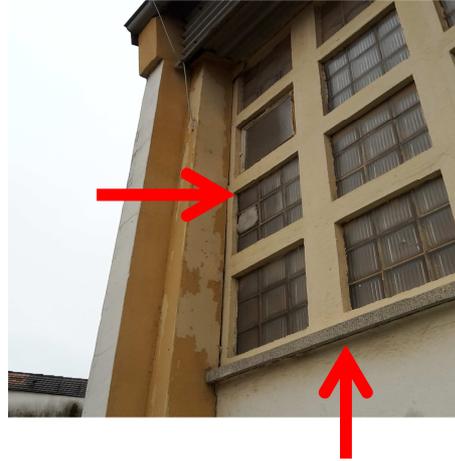
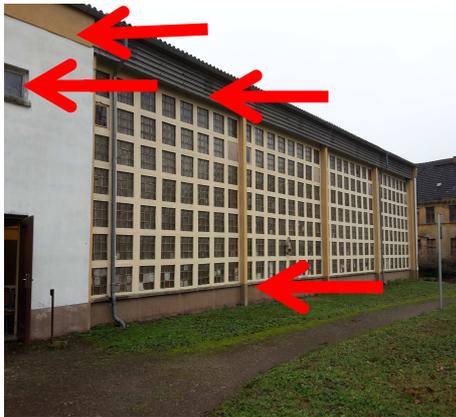
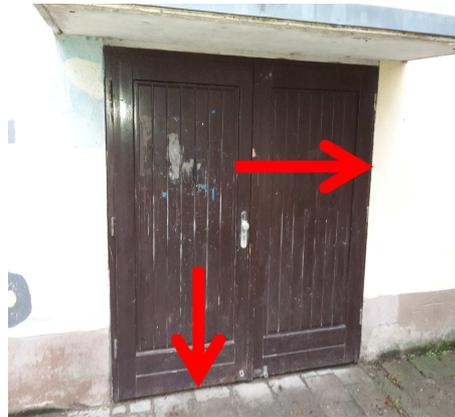
Diese sind überwiegend an den Stahlbetonbauteilen wie zuvor beschriebener Außenwände anzutreffen, sowie an Übergängen zu oberen und unteren abschließenden Bauteilen.

Die Wärmebrücken können durch eine Außenwanddämmung größtenteils beseitigt werden.

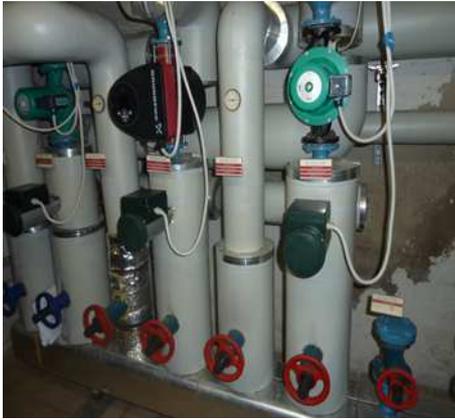
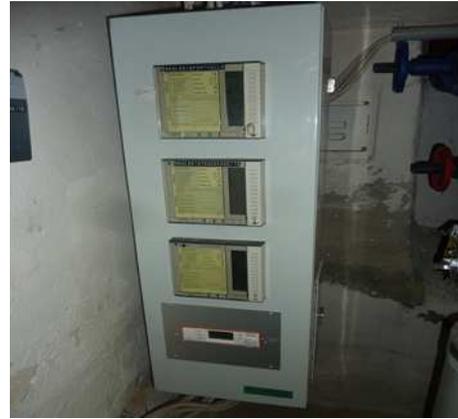
Die Heizwärmebereitung wird mit insgesamt 470KW Leistung sichergestellt, womit auch Warmwasser für Duschanlagen im Bedarfsfall bereitgestellt werden kann. Es erfolgt eine prozentuale Aufteilung der Heizleistung für die jeweiligen Versorgungsbereiche Schule und Turnhalle nach Fläche zu 77% / 23%.

Verteilung der einzelnen Heizkreise mit Wärmemengenzählern und Effizienzpumpen

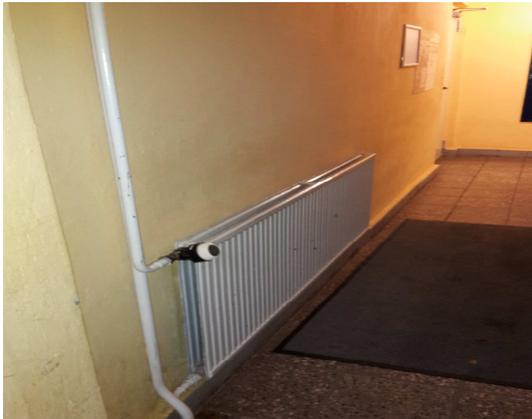
Die folgend in der Sporthalle und Betriebsanbau erkennbaren Verteilleitungen sind eher dürrftig bis gar nicht gedämmt. Die Wärmeübergabe findet in der Turnhalle mittels der Luftheizung und im Betriebsanbau über Heizkörper statt. Die Thermostatventile und Heizkörper sind überwiegend veraltet und sollten erneuert werden.

Verteilleitungen und Heizkörper im Bestand

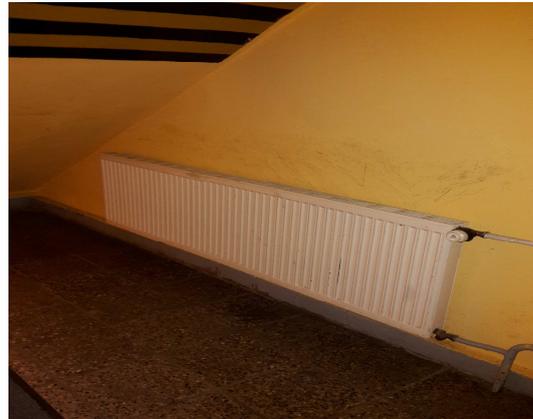
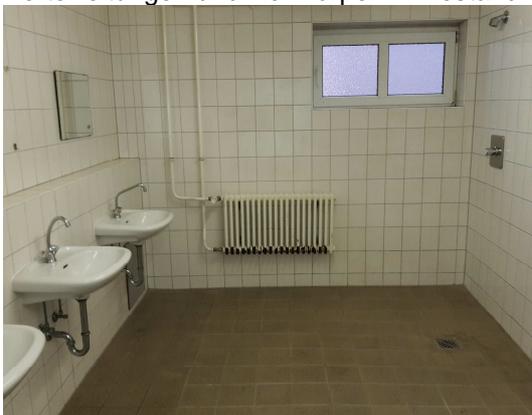
Heizkörper Sanitärbereich

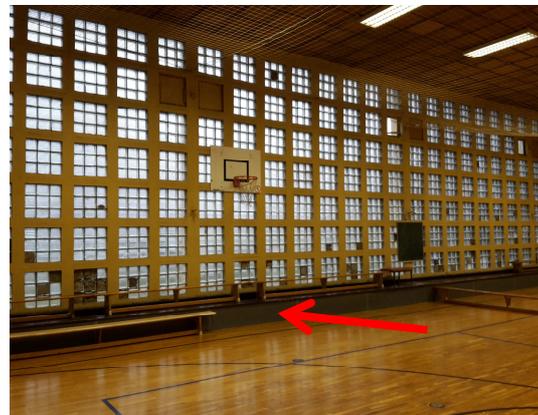
Schacht Warmluftheizung unter Fensterband

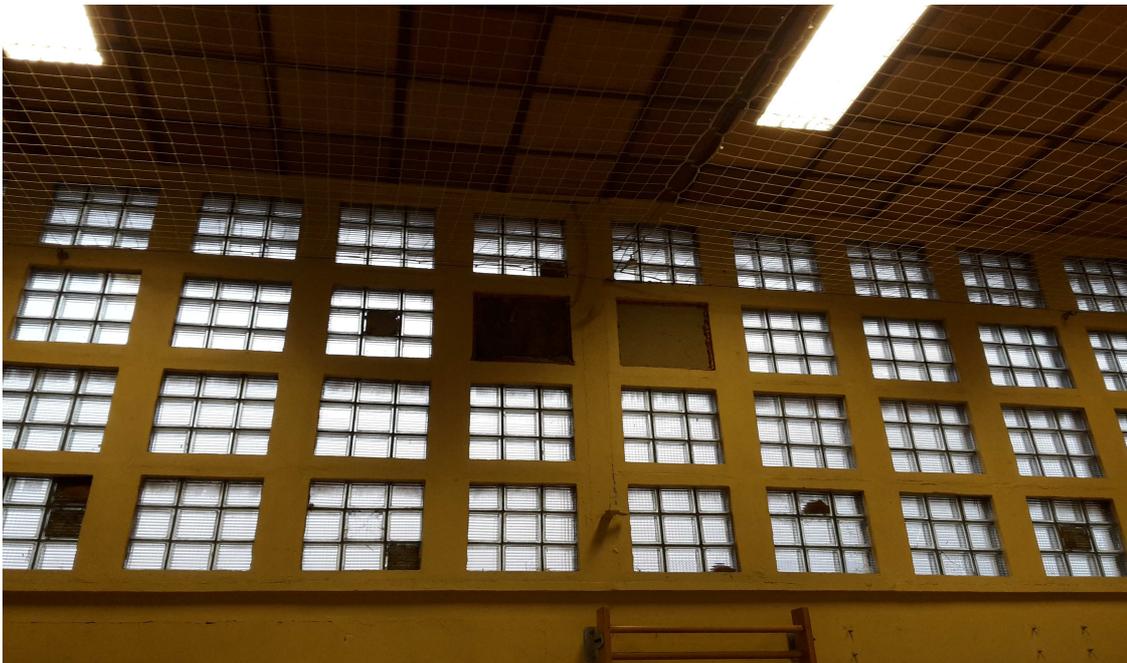
Beleuchtungsfläche:	368.3 [m ²]	Zonenanteil:	100.0 [%]
Berechnungsmodus:	Simple2D Berechnung aus der Geometrie		
Brüstungshöhe:	0.80 [m]		
Sturzhöhe:	5.50 [m]		
Raubbreite:	15,30 [m]		
Raumtiefe:	24,55 [m]		
Raumhöhe:	5,70 [m]		
Höhe der Leuchtebene:	5,70 [m]		
Leuchtmittel:	stabförmige Leuchtstofflampe mit konventionellen Vorschaltgerät KVG		
Beleuchtungsart:	direkt		
Verfahren:	Tabellenverfahren		
Präsenzkontrolle:	manuell		
Konstantlichtregelung:	nein		
Tageslichtkontrollsystem:	manuell

Leuchtstoffröhren in Turnhalle

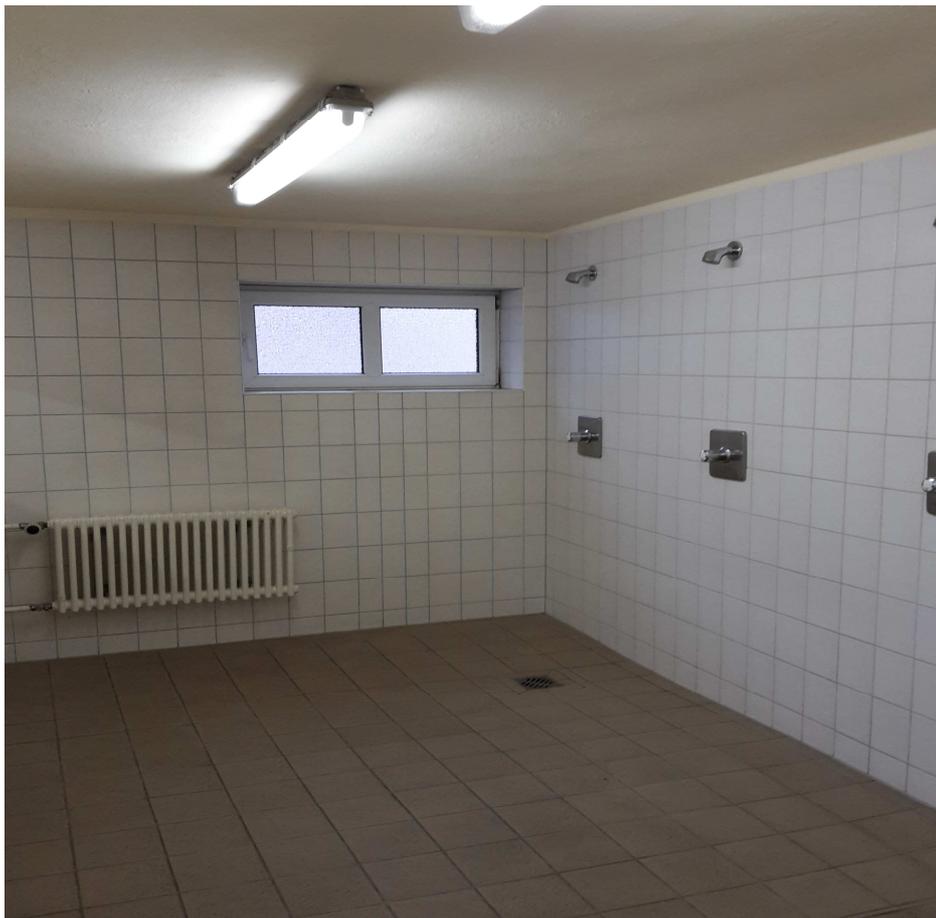
Beleuchtungsfläche:	168.1 [m ²]
Zonenanteil:	100.0 [%]
Berechnungsmodus:	Simple2D unter Berücksichtigung des Nutzungsprofils
Leuchtmittel:	stabförmige Leuchtstofflampe mit konventionellen Vorschaltgerät KVG
Beleuchtungsart:	direkt
Verfahren:	Tabellenverfahren
Präsenzkontrolle:	manuell
Konstantlichtregelung:	nein
Tageslichtkontrollsystem:	manuell

Leuchtstoffröhren im Sanitärbereich

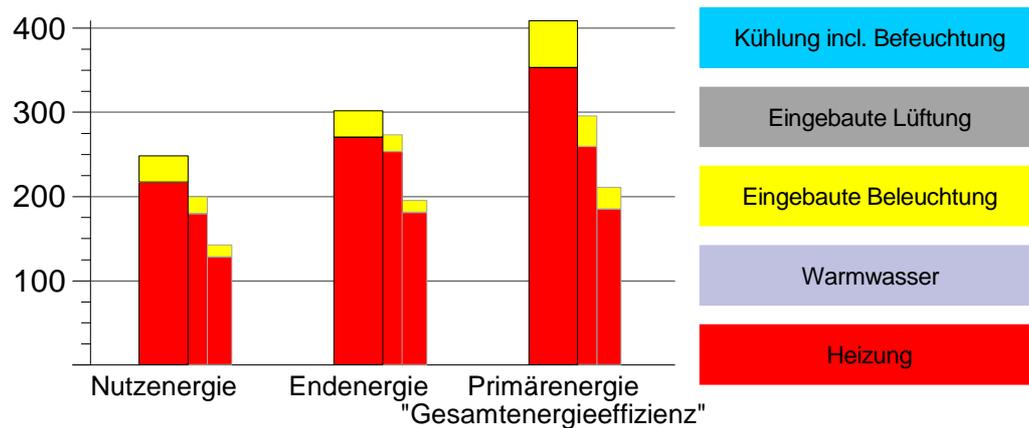
Im Vordergrund sind die Energieanteile des berechneten Gebäudes zu sehen. Die Balken im Hintergrund sind zum Vergleich die Werte des Referenzgebäudes

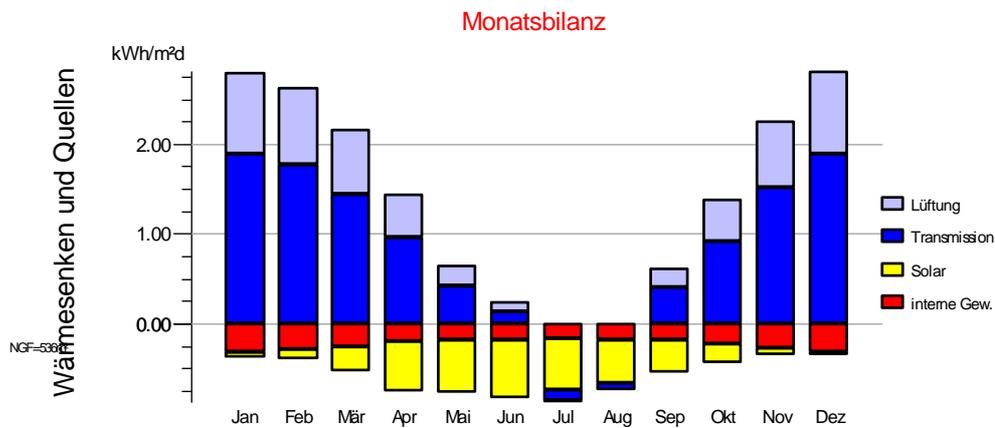
Darstellung der Wärme- Gewinne und Verluste im Bestand

Wärme-Gewinne (kwh/a)	Wärme-Verluste (kwh/a)
Transmission	161,4	6145,6
Lüftung	66,5	3299,3
Solar	2166,2	29
Intern	1486,5	0
