Anischt von Süden M100

Erdgeschoss M100  
OKF +00,00

Querschnitt AA M100

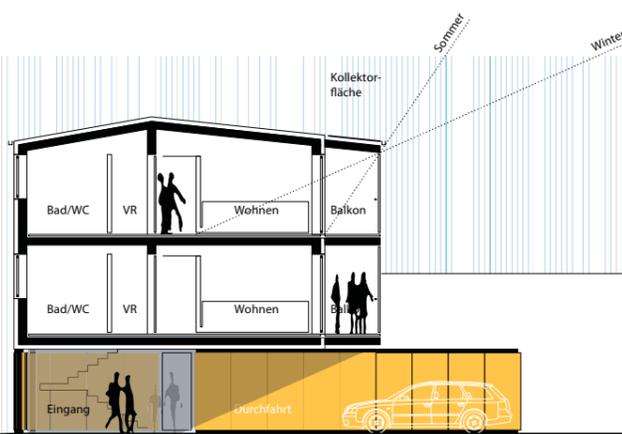
OK First	+8,90
OK Traufe	+8,10
OKF OG 2	+5,60
OKF OG 1	+2,80
OKF EG	00,00 +49,60NN
